Asunto: Respuesta a: 2026-EI-00000694 Solicitud cambio de luminarias a led

| SOLICITUDES DE TRABAJOS E INSTALACIONES NUEVAS | | | | | | | Código: AP-SM-FO-02<br>Fecha Vigencia: 16/12/2020<br>Versión: 2 |
| NOMBRE DEL USUARIO | Anonimo | | | | | CONSECUTIVO Vf-309-2026 | |

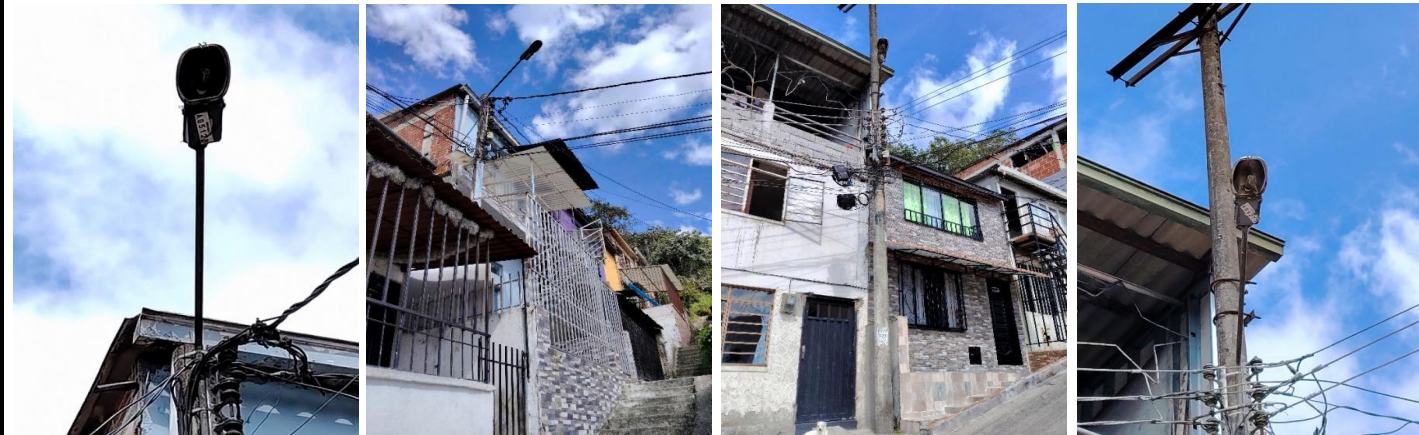
La luminaria con marquilla A05128 actualmente presenta dificultad de acceso debido a que se encuentra ubicada dentro de un predio (antepatio) con cerramiento y cubierta, situación que limita las condiciones necesarias para realizar de manera segura las labores de mantenimiento y/o reemplazo de la luminaria.

| Se realiza visita técnica al sitio, donde se identifican las luminarias A09273 y A05128, las cuales se encuentran pendientes de reemplazo por tecnología LED. Durante la inspección se evidencia dificultad para realizar el cambio de la luminaria A05128, debido a que se encuentra ubicada dentro de un antejardín que presenta cerramiento y cubierta, lo que limita el acceso y dificulta la ejecución de las labores de modernización. | | | | | | | |

Por lo antes mencionado, ya fueron programadas labores bajo las ordenes de trabajo 260923\_60 y 260923\_07 asignadas al móvil 07, para ser atendidas de acuerdo al cronograma de operaciones de la unidad técnicas, se estima que sea a más tardar 16 de octubre de 2026.

| 1 | X0567A01 | CRA 8A No. 48H-30 | | | Reemplazo de luminaria A09273 | | |
| 2 | X0567A13 | CRA 8B No. 48H-20 | | | Reemplazo de luminaria A05128 | | |

| <p>De acuerdo con la visita técnica realizada, se identificaron las luminarias A09273 y A05128, las cuales se encuentran pendientes de modernización mediante su reemplazo por tecnología LED. La luminaria A09273 presenta condiciones que permiten programar su intervención.</p> <p>En cuanto a la luminaria A05128, aunque su modernización es técnicamente requerida, actualmente presenta dificultad de acceso debido a que se encuentra ubicada dentro de un antejardín con cerramiento y cubierta, situación que limita las condiciones necesarias para realizar de manera segura las labores de mantenimiento y reemplazo.</p> <p>Por lo anterior, la solicitud se considera técnicamente procedente, y se continuará con la gestión para la modernización de las luminarias, teniendo en cuenta las condiciones de acceso y seguridad existentes en el sitio.</p> | | | | | | |
